4. 橋梁の現状

表-2 対象橋梁の現状

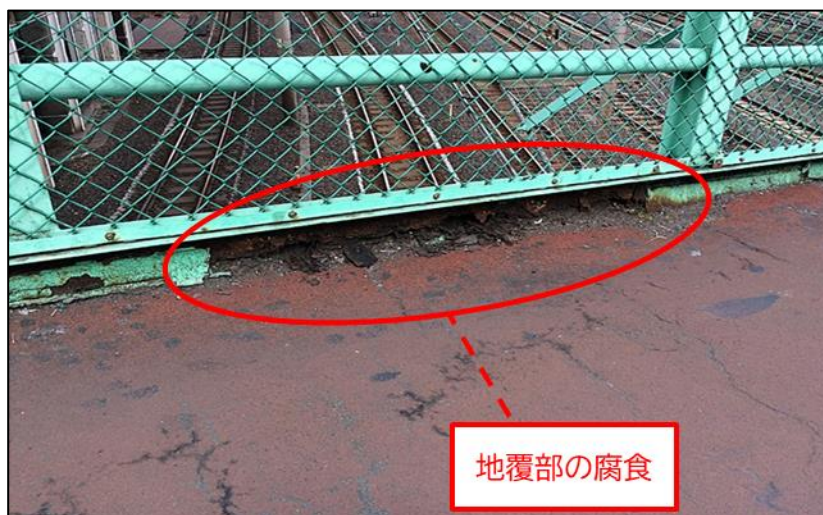
凌雲橋歩道橋（北）の地覆部状況を写真-1 に示す。
地覆部には、腐食による板厚減少が発生している。

写真-1 凌雲橋歩道橋（北）の地覆部
