土壌汚染情報公開台帳

整理番号	1060124	調製年月日	令和元年 6月28日	契機	第116条第1項
所在地	元浅草2-78-1、78-2 (地番)	契機	(住居表示) 元浅草2-1-16 年 月 日		
訂正年月日	第116条の3第1項	令和元年 8月 9日			
工場又は指定作業場の名称 (土地の改変に係る事業の名称)	第116条の3第3項 (有)高橋石油商会 清島町給油所	令和元年10月 3日	汚染地面積	調査面積	対策済面積
汚染状況調査の方法について特筆すべき事項			0.00㎡	141.81㎡	104.90㎡
当該土地において講じられた健康被害の防止又は周辺地下水汚染拡大の防止のための措置がある場合はその内容					
当該土地に第122条第1項第2号の土壌がある場合はその旨 (汚染の原因が水圏理め立て材に由来する場合はその旨)					
当該土地が規則第54条第3項第1号に該当する場合は、その旨					
当該土地が規則第55条第3項に該当する場合は、その旨	該当なし				
当該土地が土壌汚染対策法の規定に基づき要措置区域又は形質変更時要届出区域に指定された区域を含む場合は、その旨					
備考					
土壌の汚染状況	報告受理年月日	特定有害物質の種類	適合しない基準項目	汚染状況調査の受託者	
	令和元年 6月28日	鉛及びその化合物	含有量基準	株式会社エンハイオ・エンジニアリング	
地下水の汚染状況	報告受理年月日	特定有害物質の種類	適合しない基準項目	汚染状況調査の受託者	
地下水の汚染状況(対象地境界)	報告受理年月日	特定有害物質の種類	適合しない基準項目	汚染状況調査の受託者	
土地の措置又は 改変状況	届出時期	着手時期	完了予定時期	完了時期	土地の措置又は改変の種類
	令和元年 8月 9日	令和元年 8月 1日	令和元年 9月30日	令和元年 9月30日	掘削除去
	令和元年10月 3日	令和元年 8月 1日		令和元年 9月13日	掘削除去
					実施者
					土壌搬出
					有限会社高橋石油商会
					有
					有限会社高橋石油商会
					有
					汚染土壌の処理方法

1. 調査の概要

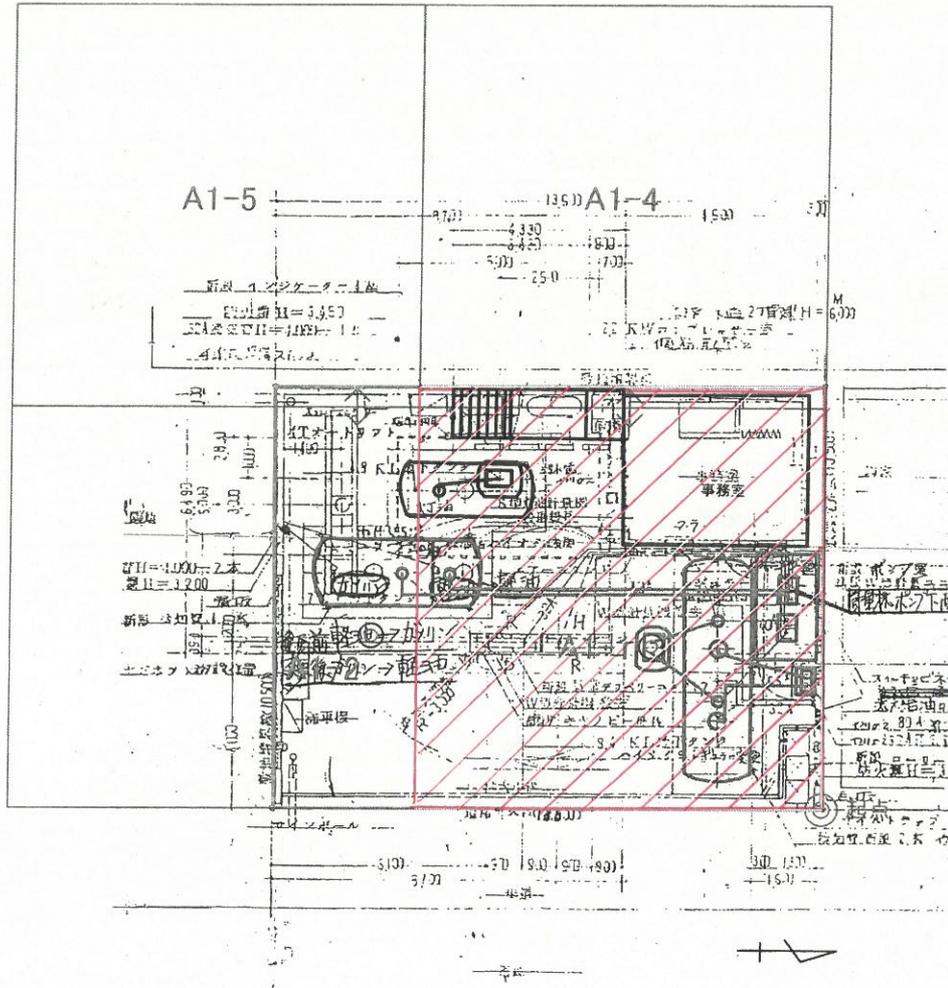
図 5-1 調査結果

土壌調査の結果、全 6 試料(2 地点×3 深度)のうち 1 地点 2 試料(A1-1 GL-0.0～-0.5m 及び GL-0.0～-0.45m)において、第二種特定有害物質鉛及びその化合物について基準不適合が確認されました。したがって、対象地に第二種特定有害物質鉛及びその化合物による土壌汚染があると判断します。

地点	調査深度		鉛及びその化合物	
	(FL-m)	(GL-m)	土壌溶出量	土壌含有量
A1-1 (舗装・砕石厚 55cm)	表層	0.0～0.5	< 0.001	170
	0.5～1.0	0.00～0.45 [※]	0.001	180
	2.5～3.0	1.95～2.45	0.001	32
A1-2 (舗装・砕石厚 20cm)	表層	0.0～0.5	< 0.001	56
	0.5～1.0	0.3～0.8	< 0.001	54
	2.5～3.0	2.3～2.8	< 0.001	< 15
基準			0.01以下	150以下
定量下限値			0.001	15
単位			mg/L	mg/kg

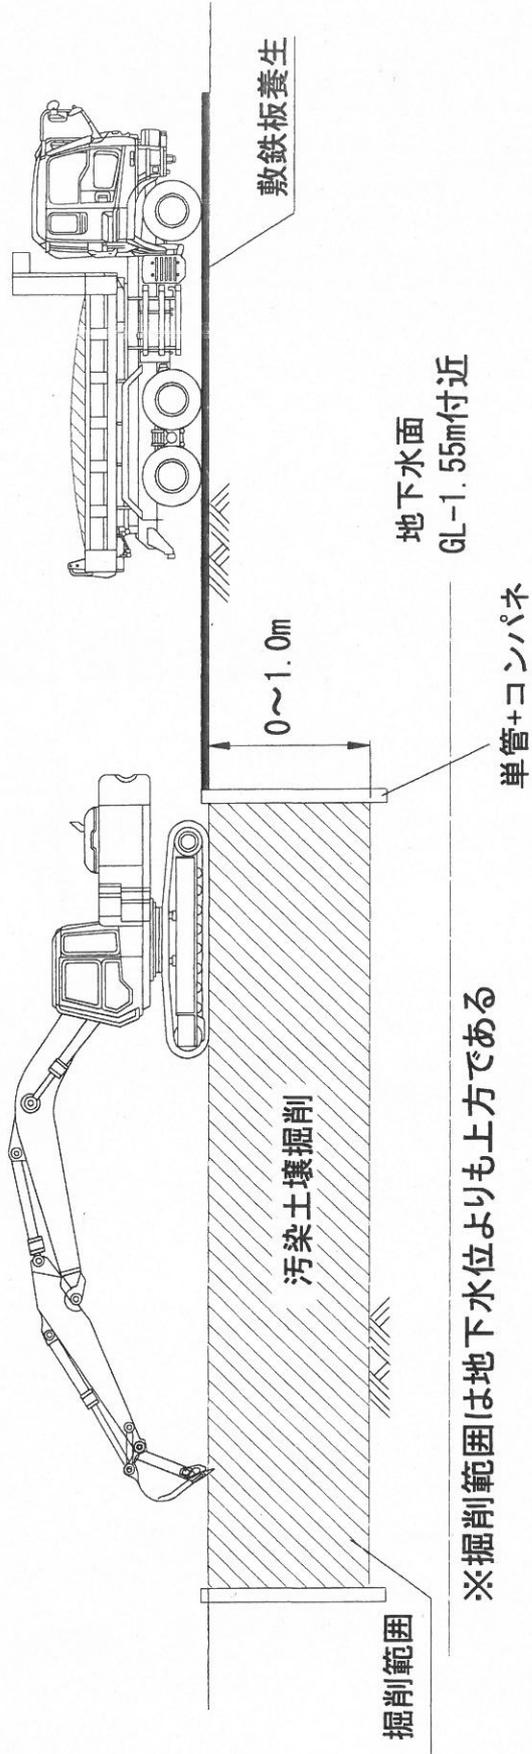
掘削計画図(断面図)

※掘削範囲は地下水位よりも上方である

※適宜散水実施
※日々の作業終了時基準不適合土壌が残る場合はシート掛けを行い飛散防止する

※直接積込

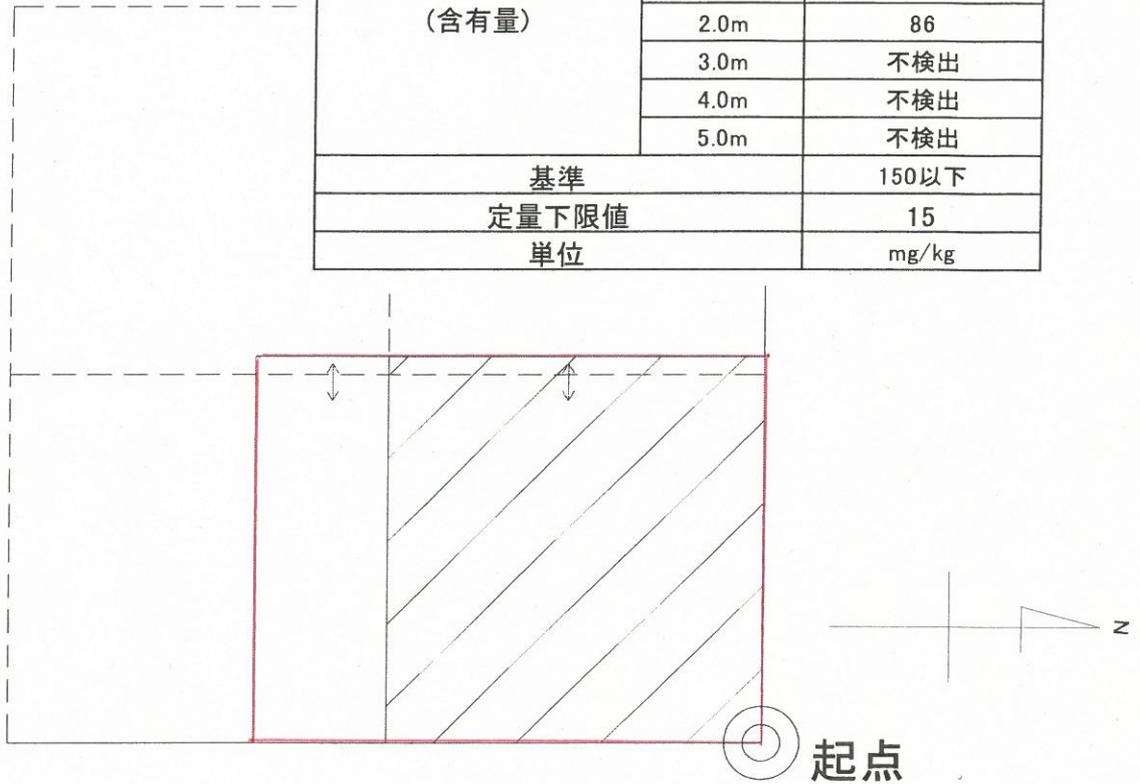
掘削除去範囲

項目	深度(m)	鉛及びその化合物
		含有量(mg/kg)
鉛およびその化合物 (含有量)	0.00~0.50	—170—
	0.00~0.45	—180—
	1.0m	—79—
	1.95~2.45	32
	2.0m	86
	3.0m	不検出
	4.0m	不検出
	5.0m	不検出
基準		150以下
定量下限値		15
単位		mg/kg

※完了確認は対策範囲を掘削除去により完了とし
掘削出来形による写真管理を行った。
