土壌汚染情報公開台帳

整理番号	1060124	調製年月日	令和元年 6月28日	契機	第116条第1項
所在地	元浅草2-78-1、78-2 (地番)	契機	(住居表示) 元浅草2-1-16 年 月 日		
訂正年月日	第116条の3第1項	令和元年 8月 9日			
工場又は指定作業場の名称 (土地の改変に係る事業の名称)	第116条の3第3項 (有)高橋石油商会 清島町給油所	令和元年10月 3日	汚染地面積	調査面積	対策済面積
汚染状況調査の方法について特筆すべき事項			0.00㎡	141.81㎡	104.90㎡
当該土地において講じられた健康被害の防止又は周辺地下水汚染拡大の防止のための措置がある場合はその内容					
当該土地に第122条第1項第2号の土壌がある場合はその旨 (汚染の原因が水圏理め立て材に由来する場合はその旨)					
当該土地が規則第54条第3項第1号に該当する場合は、その旨					
当該土地が規則第55条第3項に該当する場合は、その旨	該当なし				
当該土地が土壌汚染対策法の規定に基づき要措置区域又は形質変更時要届出区域に指定された区域を含む場合は、その旨					
備考					
土壌の汚染状況	報告受理年月日	特定有害物質の種類	適合しない基準項目	汚染状況調査の受託者	
	令和元年 6月28日	鉛及びその化合物	含有量基準	株式会社エンハイオ・エンジニアリング	
地下水の汚染状況	報告受理年月日	特定有害物質の種類	適合しない基準項目	汚染状況調査の受託者	
地下水の汚染状況(対象地境界)	報告受理年月日	特定有害物質の種類	適合しない基準項目	汚染状況調査の受託者	
土地の措置又は 改変状況	届出時期	着手時期	完了予定時期	完了時期	土地の措置又は改変の種類
	令和元年 8月 9日	令和元年 8月 1日	令和元年 9月30日	令和元年 9月30日	掘削除去
	令和元年10月 3日	令和元年 8月 1日		令和元年 9月13日	掘削除去
					実施者
					土壌搬出
					有限会社高橋石油商会
					有
					有限会社高橋石油商会
					有
					汚染土壌の処理方法

1. 調査の概要

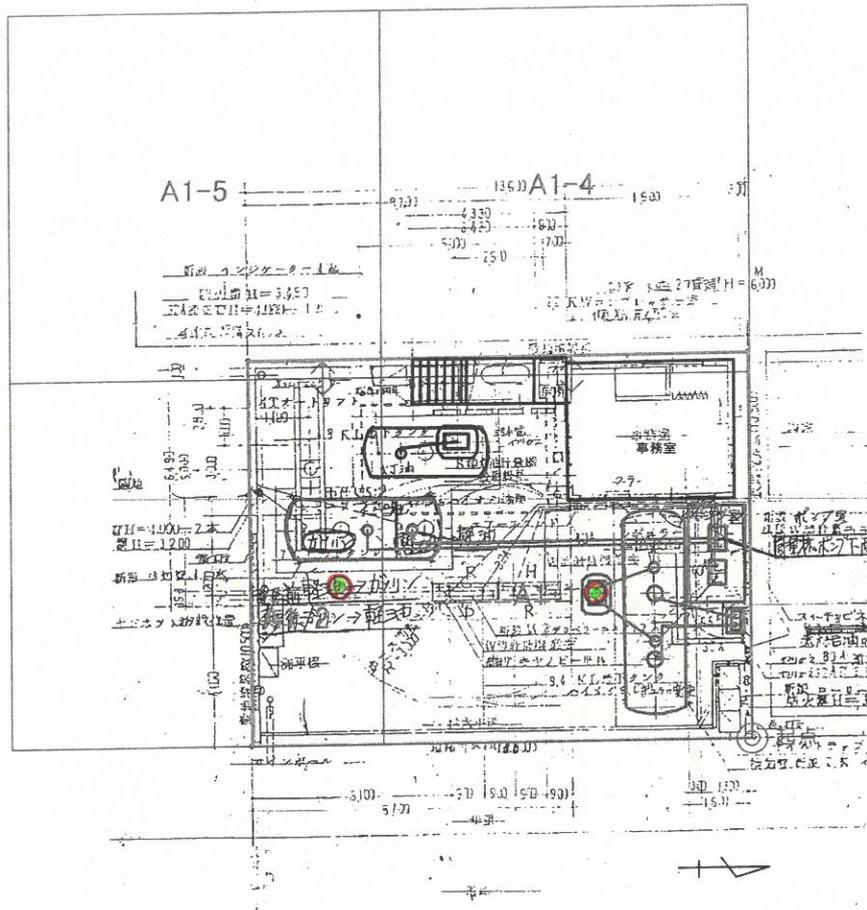
図 4-1 調査位置

- 敷地境界線
- 10m格子
- 土壌ガス調査地点: 2地点

- ↔ 区画の統合
- 土壌調査地点: 2地点

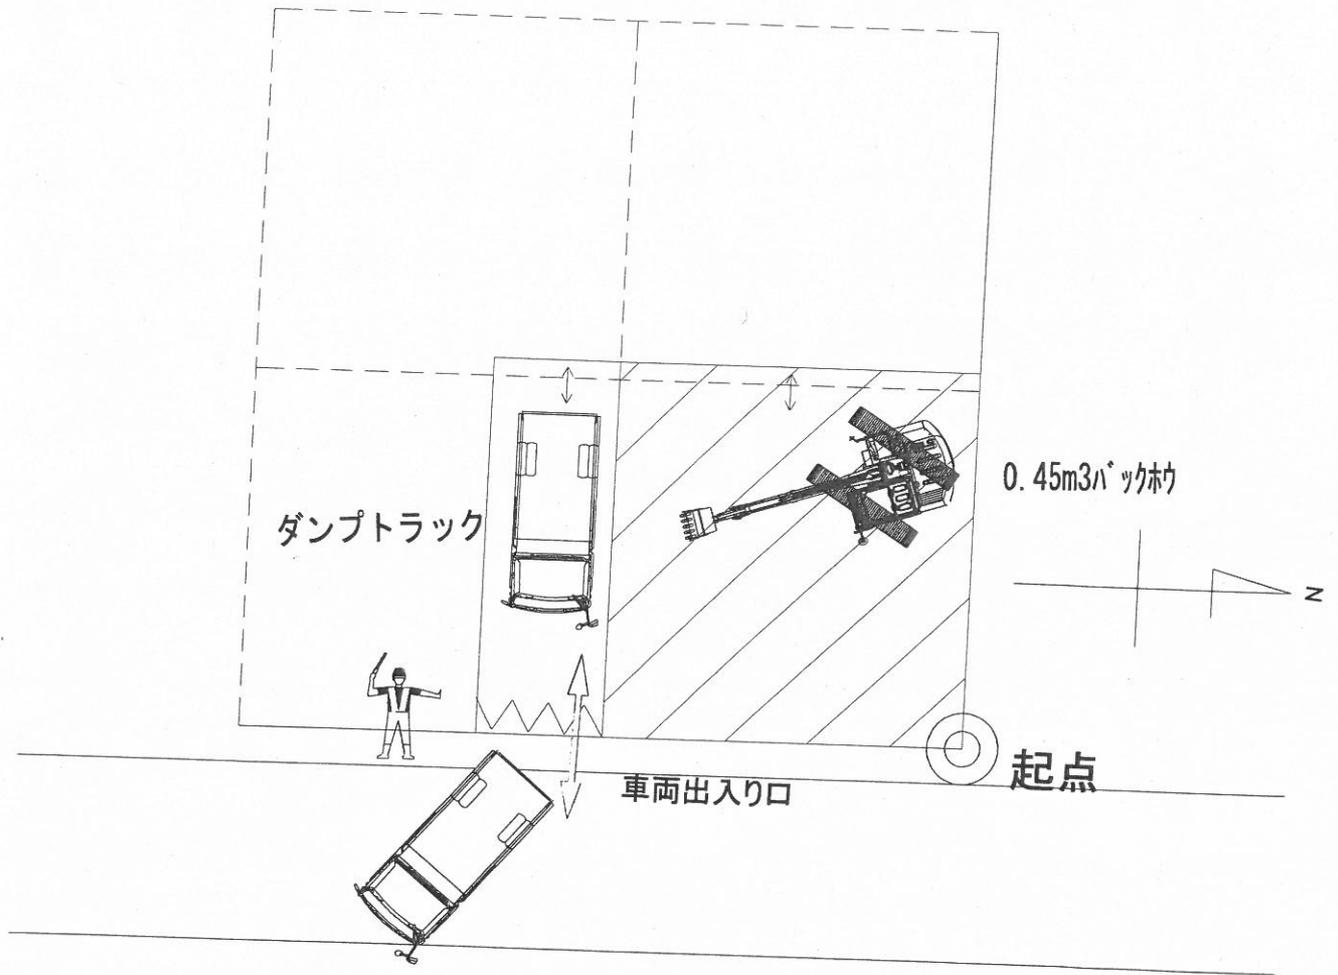
措置完了後の対象地の状況

項目	深度(m)	鉛及びその化合物
		含有量(mg/kg)
鉛およびその化合物 (含有量)	0.00~0.50	—170—
	0.00~0.45	—180—
	1.0m	—79—
	1.95~2.45	32
	2.0m	86
	3.0m	不検出
	4.0m	不検出
	5.0m	不検出
基準		150以下
定量下限値		15
単位		mg/kg
